## 2026 年論文要約

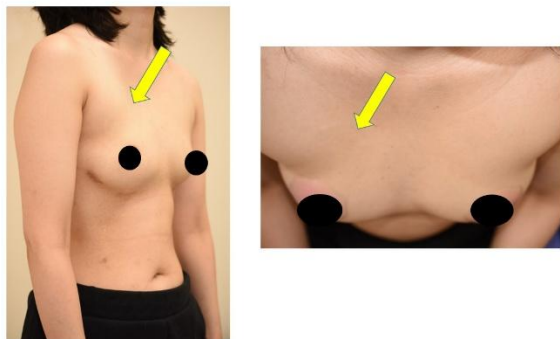
ところが普通のナス法で手術を行っても、デコルテの形は改善しません。図 1 はある病院で手術を受けられた患者さんですが、デコルテの形が良くないので非常に悩まれていました。

図 1：デコルテの形がきれいに治っていない例

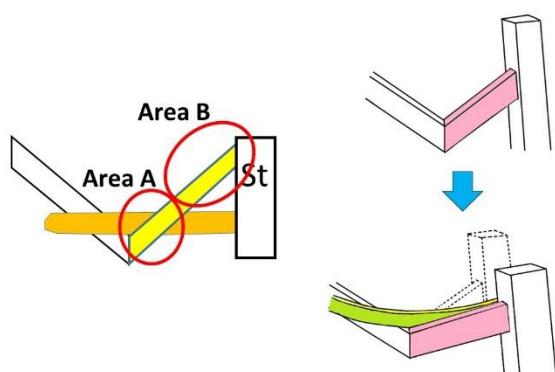
普通のナス法では、デコルテの形が美しく治らない理由を説明します。同じく「あばら骨」と言っても、その形態は胸郭の上の方（鎖骨の近く）と下の方（お腹の方）で異なります。胸郭の下の方では、あばら骨の軟骨の部分の長さが長いので、矯正バーを装着すれば大きく持ち上げることができます（図 2）。

図 2：下の方の肋骨の形は、ナス法できれいに治る

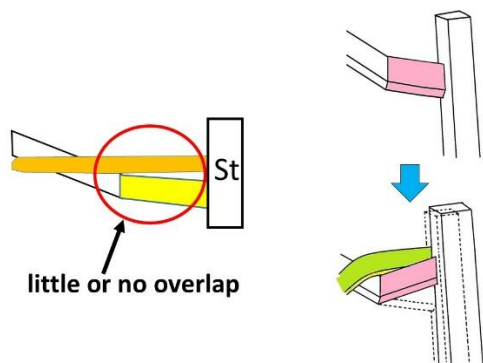
しかし胸郭の上の方のあばら骨では、軟骨の長さは短いので、力を加えてもそれほど持ち上がりません（図 3）

図 3：上部のあばら骨は、矯正効果は少ない

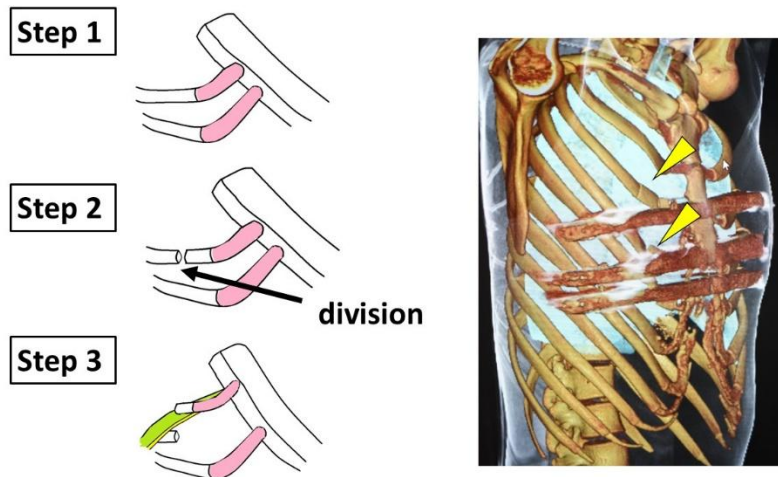
そこで、ひと工夫を加えて、外側よりの部分で骨を離断します。この上で矯正バーを装着すれば、広い範囲を

もちあげることができ、きれいな形に治すことができます（図4）。

図4：われわれの開発した手術法。骨を離断して持ち上げやすくする。

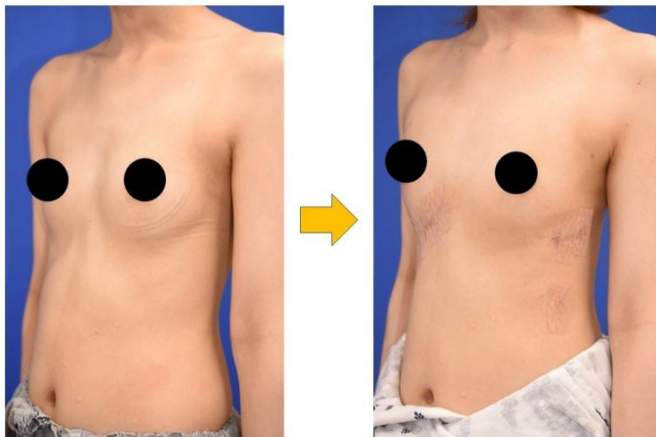
この方法を用いて手術を行えば、デコルテの部分を美しく治すことができます（図5・図6）。

図5：新しい手術法を用いて手術を行った例

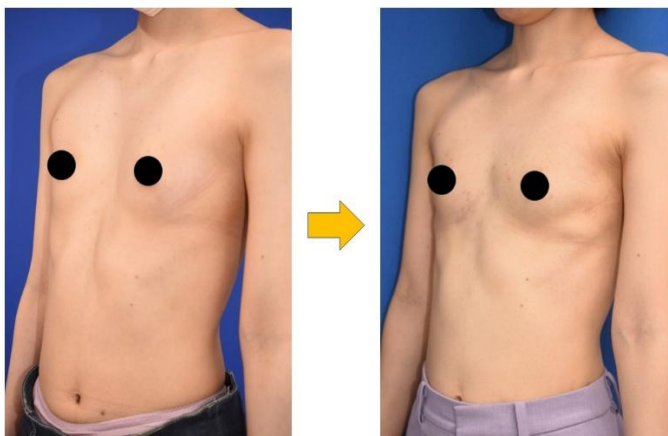
図6：新しい手術法を用いて手術を行った例2
